Correias Trapezoidais Avarias - Causas SOLUÇÕES

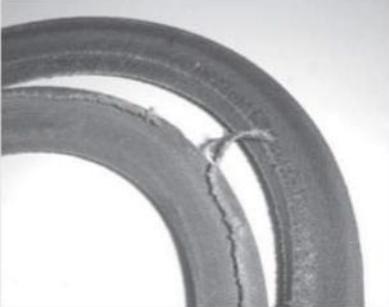
Avarias	Causas	SOLUÇÕES
Ruptura da correia com pouco tempo de serviço (correia rompida)

a) Montagem forçada, danificando o cabo tensor b) Transmissão obstruída c) Contaminação com corpos estranhos durante o funcionamento d) Transmissão subdimensionada, número insuficiente de correias	a) Coloque a correia sem forçar, de acordo com as instruções de montagem b) Elimine a obstrução c) Coloque um dispositivo protector d) Verifique as relações de transmissão e volte a dimensionar
Desgaste extraordinário dos flancos

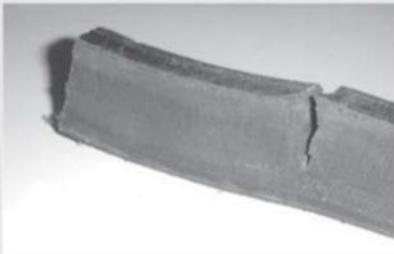
Cortes e rompimentos na base da correia (gretas)

a) Acção de um rolo exterior cuja disposição e diâmetro não correspondem às recomendações do fabricante b) Deslize excessivo da correia c) Diâmetro mínimo da polia não respeitado d) Calor excessivo e) Frio excessivo f) Influências de produtos químicos	a) Respeite as recomendações da Optibelt, p. ex. aumente o diâmetro; coloque um rolo interior; utilize Optibelt Red Power II ou uma execução especial Optibelt b) Retensione a transmissão de acordo com as instruções de montagem; verifique as relações de transmissão e volte a dimensionar se for necessário. c) Respeite o diâmetro mínimo de polia; utilize uma execução especial Optibelt ou Optibelt Super TX M=S d) Proteja a correia da fonte de calor, assegure uma boa ventilação; utilize uma execução especial Optibelt, Optibelt Super TX M=S ou uma correia com estrutura de aramida. e) Aqueça as correias, antes de as colocar em funcionamento; solicite uma execução especial Optibelt. f) Proteja a transmissão; utilize uma execução especial Optibelt

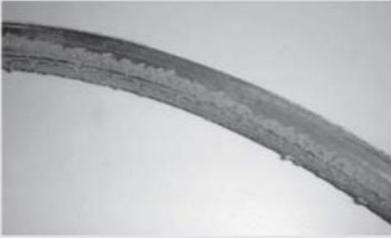
As correias viram sobre si

a) Perfil errado de correia ou gorne

b) As polias não estão alinhadas

c) Gorne muito desgastado

d) Tensão insuficiente

e) Vibrações excessivas

f) Corpos estranhos nos gornes
